| | RELAZIONE GEOLOGICA |
| PROGETTO: | LAVORI DI MESSA IN SICUREZZA DEL VALLONE SANTO SPIRITO. PRIMI INTERVENTI DI MITIGAZIONE DEL RISCHIO IDROGEOLOGICO – LOTTO 4 CUP: J78H23000740001 |
| COMMITTENTE: | COMUNE DI FARA SAN MARTINO |
| DATA: | 20.07.2024 |

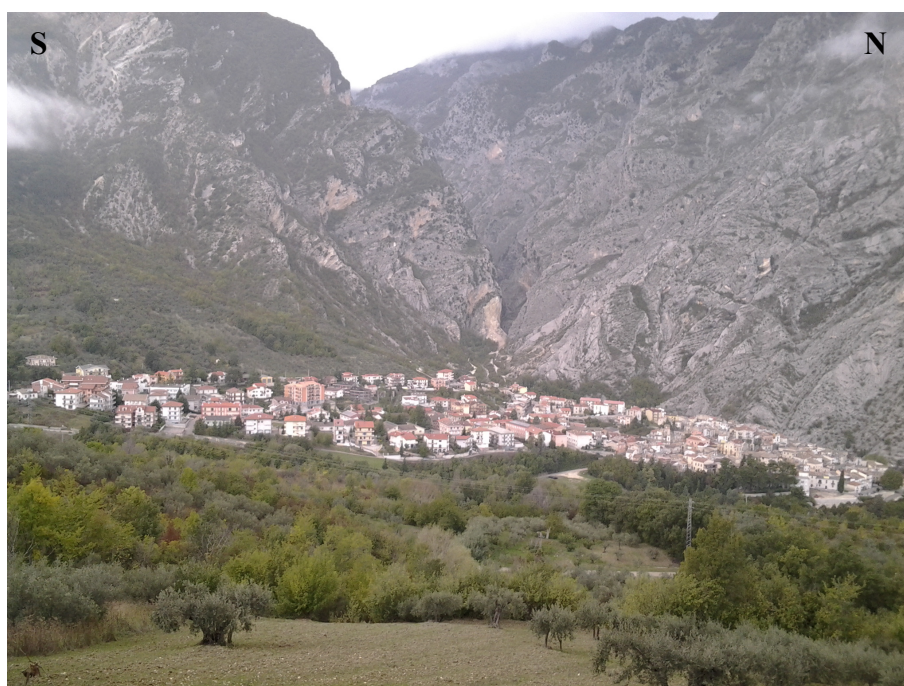
Fig. 4: *Panoramica del nucleo urbano di Fara S.Martino, sullo sfondo il massiccio la Maiella*

Gran parte del capoluogo è edificato su depositi alluvionali poggianti su substrato argilloso, mentre il substrato roccioso affiora solo sul Massiccio della Maiella, non urbanizzato, come dimostrato anche dalla campagna indagini che non ha identificato alcuna presenza di substrato calcareo in profondità.

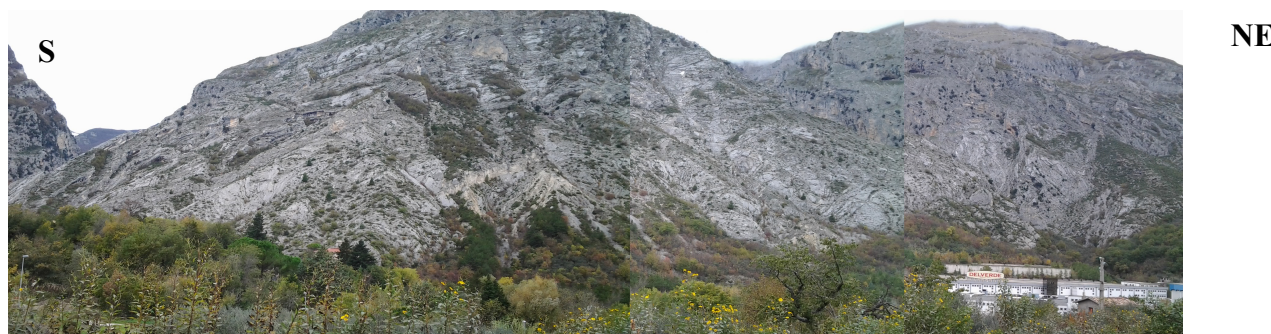
Fig. 5: Massiccio della Maiella, a nord delle gole Santo Spirito.

La letteratura descrive ampiamente la tipologia di depositi calcarei più prossimi al nucleo urbano di Fara S.Martino. Tra le formazioni più antiche, in facies di piattaforma carbonatica, affiorano un'alternanza di calcareniti oolitiche ed oncolitiche in grossi banchi e di calcari stromatolitici in strati sottili (Cretaceo inf – Malm sup) e la Formazione di Cima delle Murelle (Maastrichtiano – Cenomaniano), costituita prevalentemente da calcari a

Rudiste, e un'alternanza di calcareniti oolitiche ed oncolitiche e calcari stromatolitici (Cretaceo inf – Malm sup). Al suo interno si rilevano livelli di Bauxiti (Cenomaniano inf – Albiano sup) associate a conglomerati calcarei in matrice marnosa rossa.

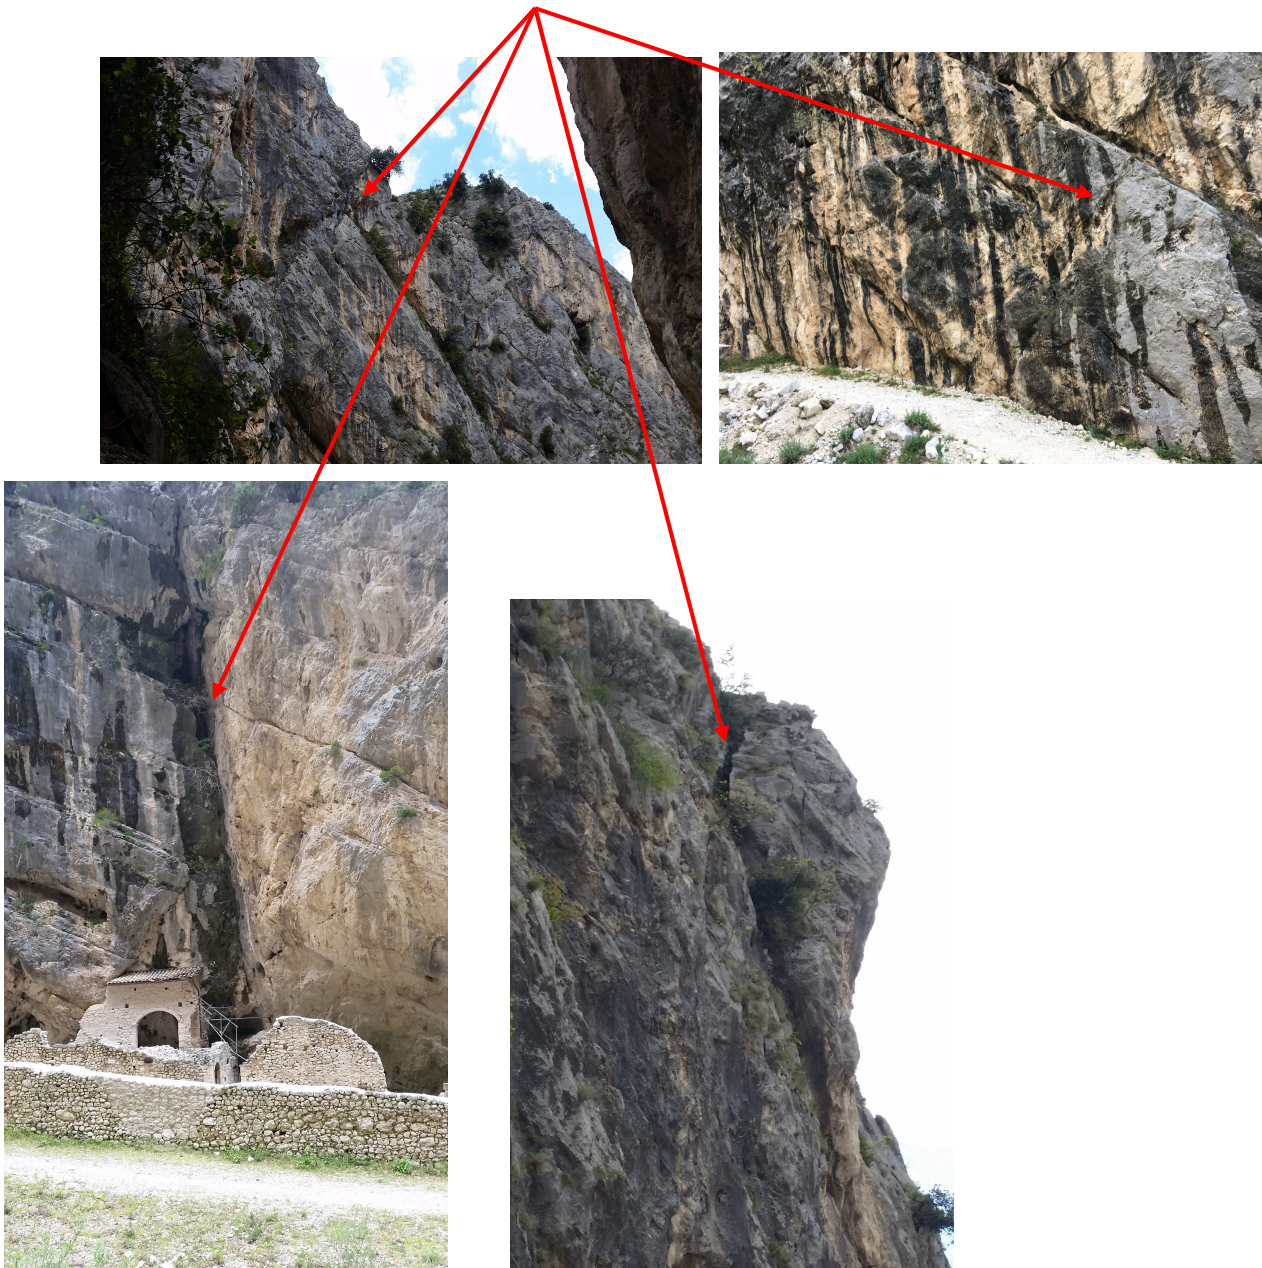
- b) **Intersezione dei diversi piani di discontinuità** (giunti di stratificazione, fratturazione, faglie), l'intersezione delle principali discontinuità costituiscono aree di debolezza (*v. fig. n.10*), oltre a definire cunei e blocchi di roccia poste in precarie condizioni di equilibrio. In genere, tali situazioni costituiscono situazioni di pericolo con bassa probabilità di evoluzione di crollo, in quanto, l'estensione dei blocchi sviluppa una superficie di attrito che di fatto si oppone allo scivolamento. Maggiore è la probabilità di crollo in corrispondenza di blocchi, delineati dalla fratturazione principale, che si affacciano sulle pareti verticali. Tuttavia, in ogni caso, i cunei

calcerei definiti dalle discontinuità, costituiscono situazioni di potenziale pericolo di crollo, anche per effetto di eventi sismici.

Figura n° 10: Le frecce rosse indicano esempi di discontinuità (faglie, fratture) trasversale alla stratificazione, con generazione di punti di debolezza e frammentazione

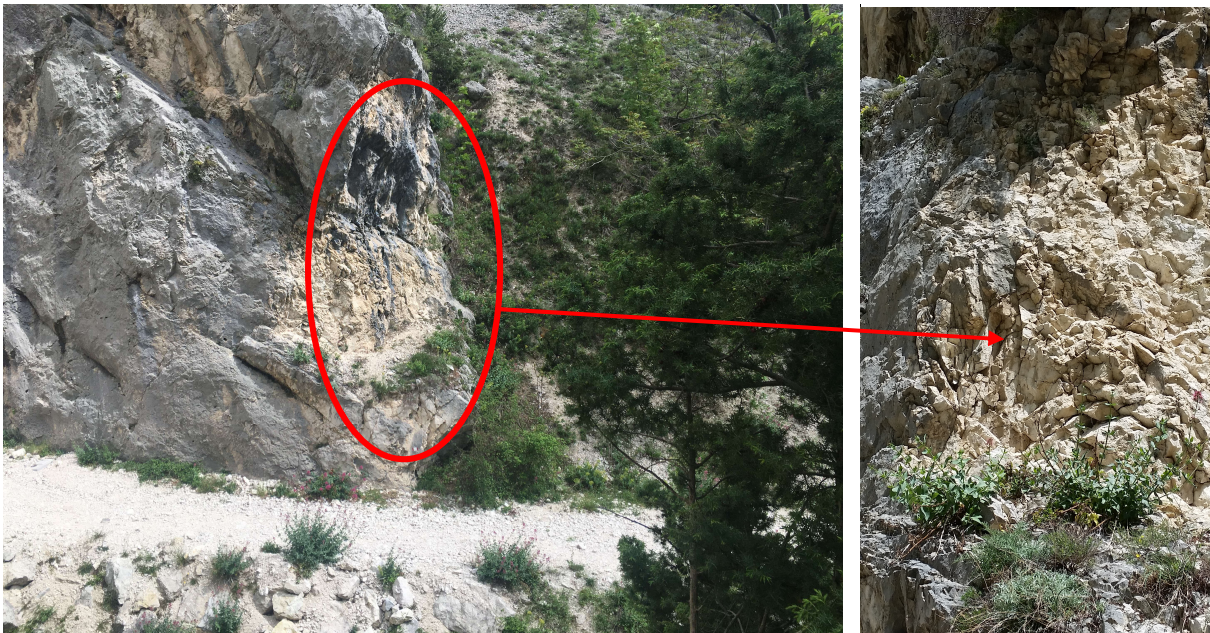
- c) Sviluppo della **microfratturazione** (v. **fig. n.11**), spesso collegata alle principali famiglie di fratturazione, il fenomeno determina una fratturazione a piccola scala ad elevata densità (giunti di stratificazione, fratturazione, faglie), lungo le principali linee di fratturazione si associano diversi sistemi di fratturazione minore (clivaggio) che scompongono le parti di roccia in poliedri di volume variabile dal decimetro al centimetro.

Figura n° 11: L'ellisse in rosso evidenzia l'intensa microfratturazione degli strati calcarei

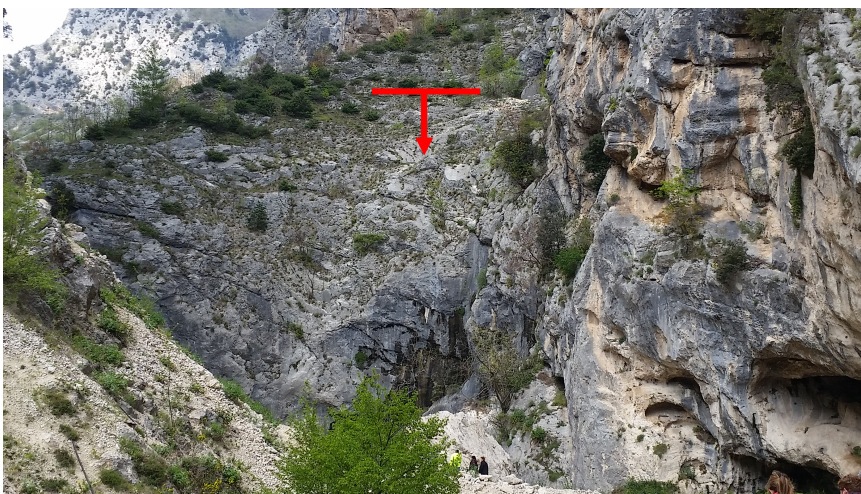
- d) L'assetto **giaciturale degli strati** calcarei, in determinati contesti morfometrici, favoriscono lo scorrimento a valle del detrito accumulato a monte o soggetto a crollo. Pertanto, i piani di stratificazione costituiscono dei veri e propri piani di scivolamento che intersecano la parete rocciosa che delimita il percorso, favorendo al caduta di detrito alla base della parete (**v. fig. n.12a -12b**).

Figura n° 12a: In rosso la giacitura degli strati: gli strati costituiscono superfici di scivolamento del detrito

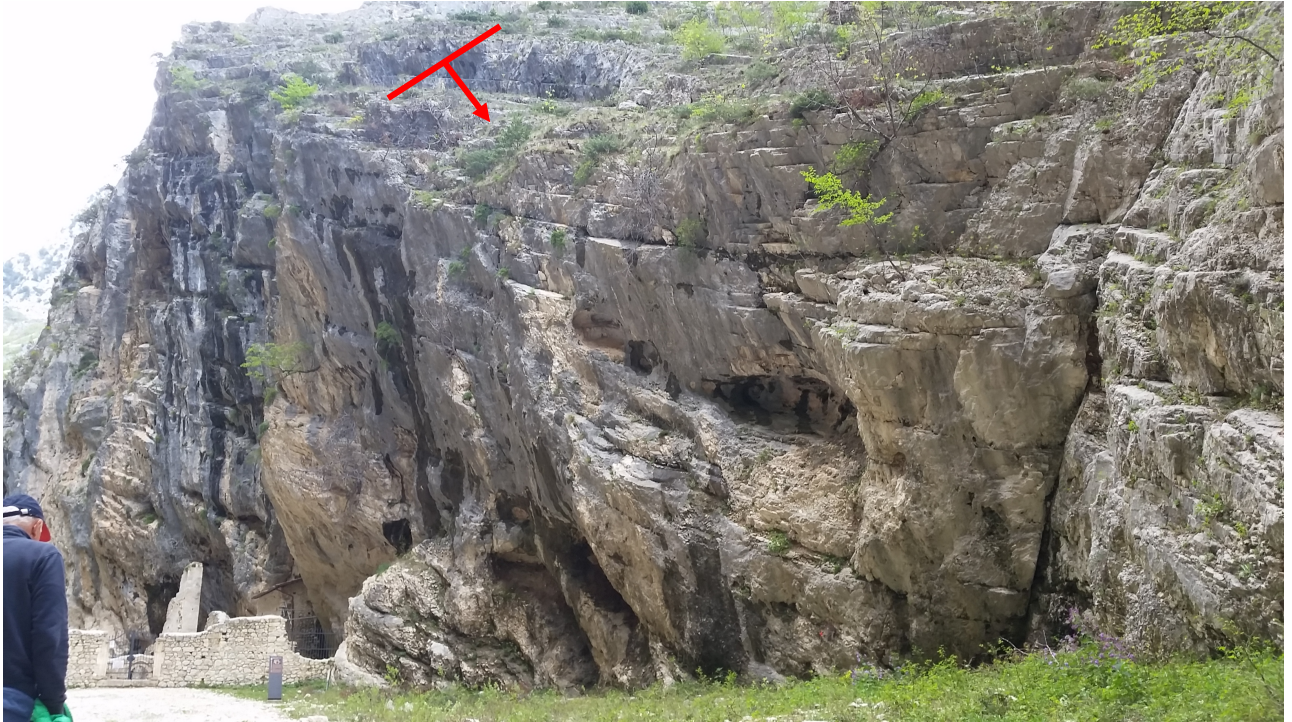
Figura n° 12b: In rosso la giacitura degli strati: gli strati costituiscono superfici di scivolamento del detrito

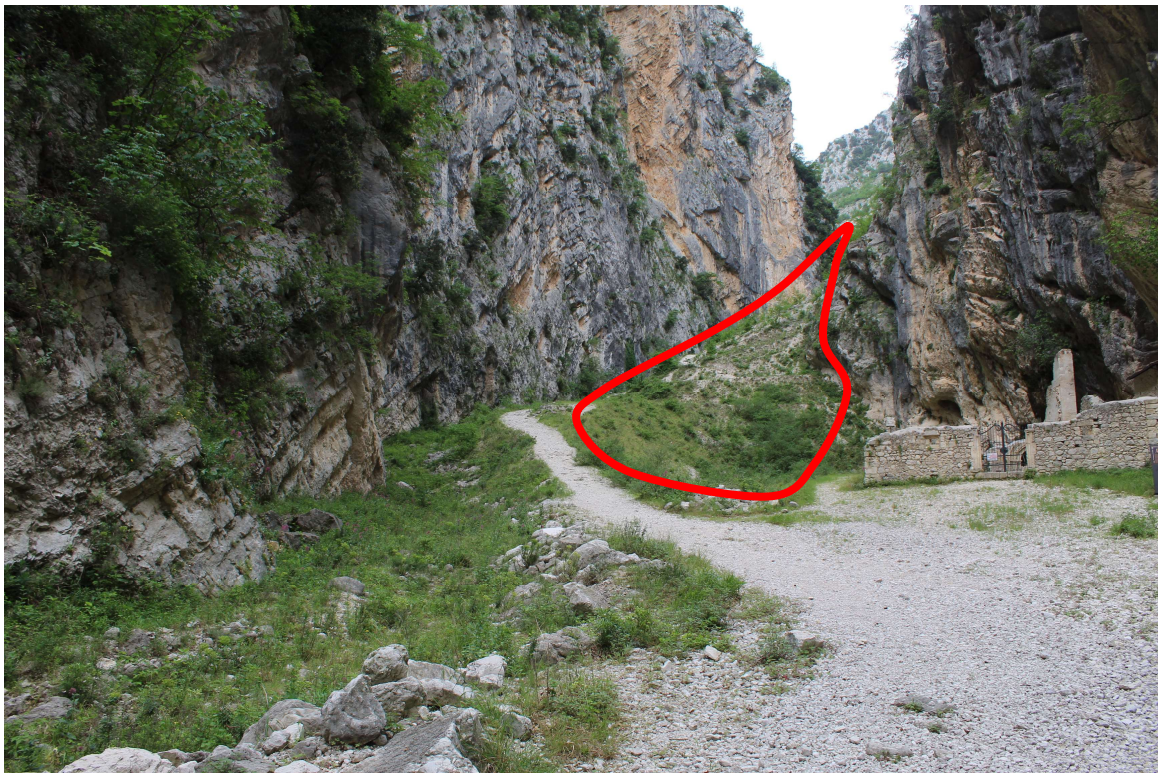
Figura n° 17 -Cono detritico a ovest del Monastero.

- Ispezione e disgaggio, soprattutto sulla parete adiacente il Monastero (**terzo tratto**), anche in considerazione dell'estensione contenuta della parete stessa;
- Ripulitura del pianoro sovrastante (**secondo tratto**), dove si sono accumulati i detriti proveniente dall'adiacente parete verticale (primo tratto);
- Ripulitura/risagomatura **cono detritico** (v. fig. 17) ad alto angolo immediatamente ad ovest del Monastero, allo scopo di rimuovere i blocchi posti in precarie condizioni di stabilità per effetto della pendenza del cono detritico.
